ELAZIĞ İLİ KONSEPT VERA

Fırat Üniversitesi
Nisan-2023 / ELAZIĞ

Elazığ ili, Merkez İlçesi Cumhuriyet Mah. Fatih Ahmet Baba Bulvarı No:1/A adresinde bulunan Konsept Vera isimli 1046 ada 11 nolu parseldeki blokların, 06.02.2023 Pazarcık (Kahramanmaraş) Mw 7.7 ve 06.02.2023 Elbistan (Kahramanmaraş) Mw 7.6 depremleri etkisi altında hasar durumunun incelenmesi istenmiştir. Başvuru üzerine yerinde gerekli incelemeler yapılmış ve aşağıdaki Teknik Rapor düzenlenmiştir.

TEKNİK RAPOR

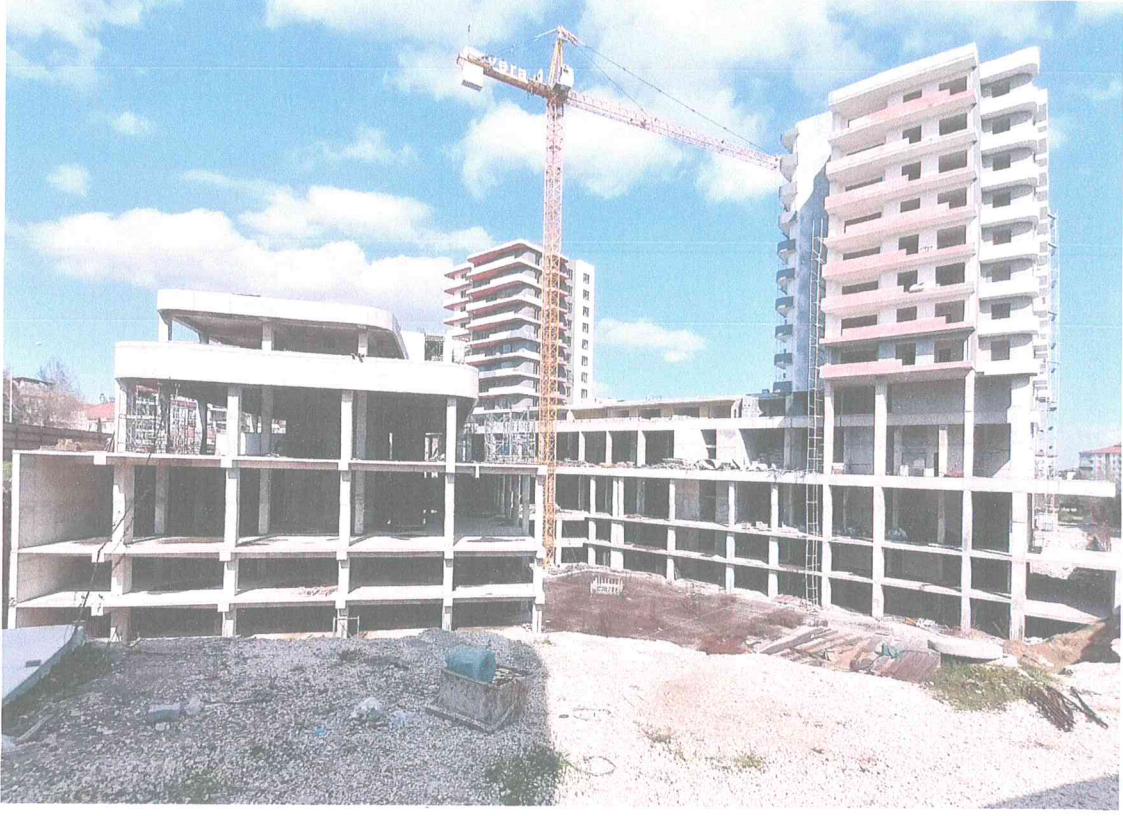
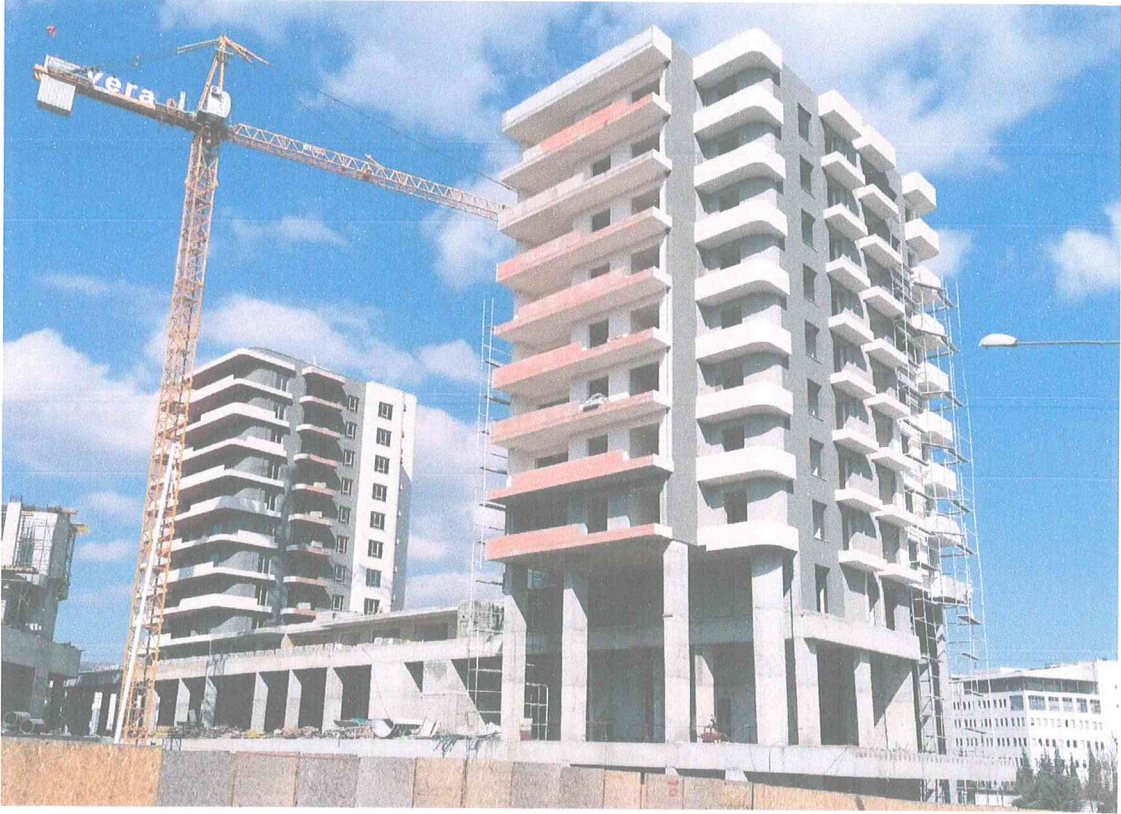
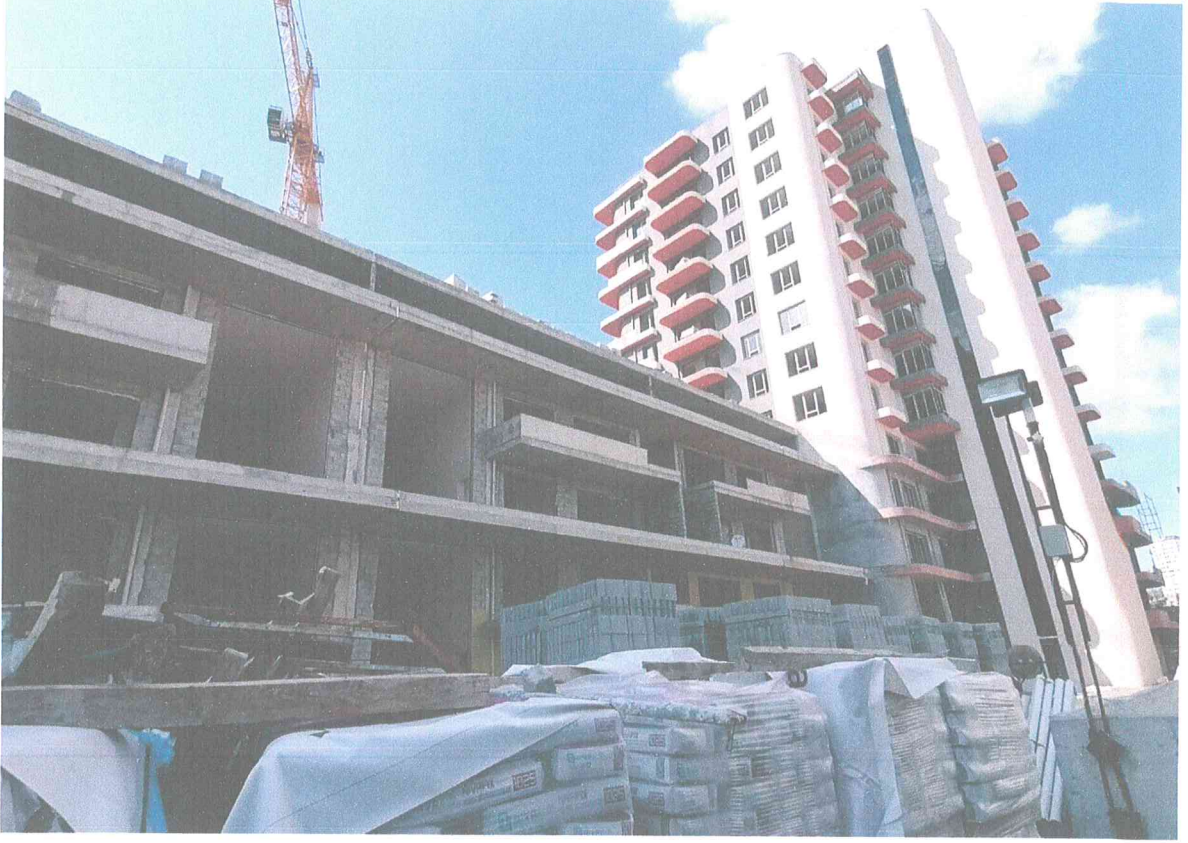
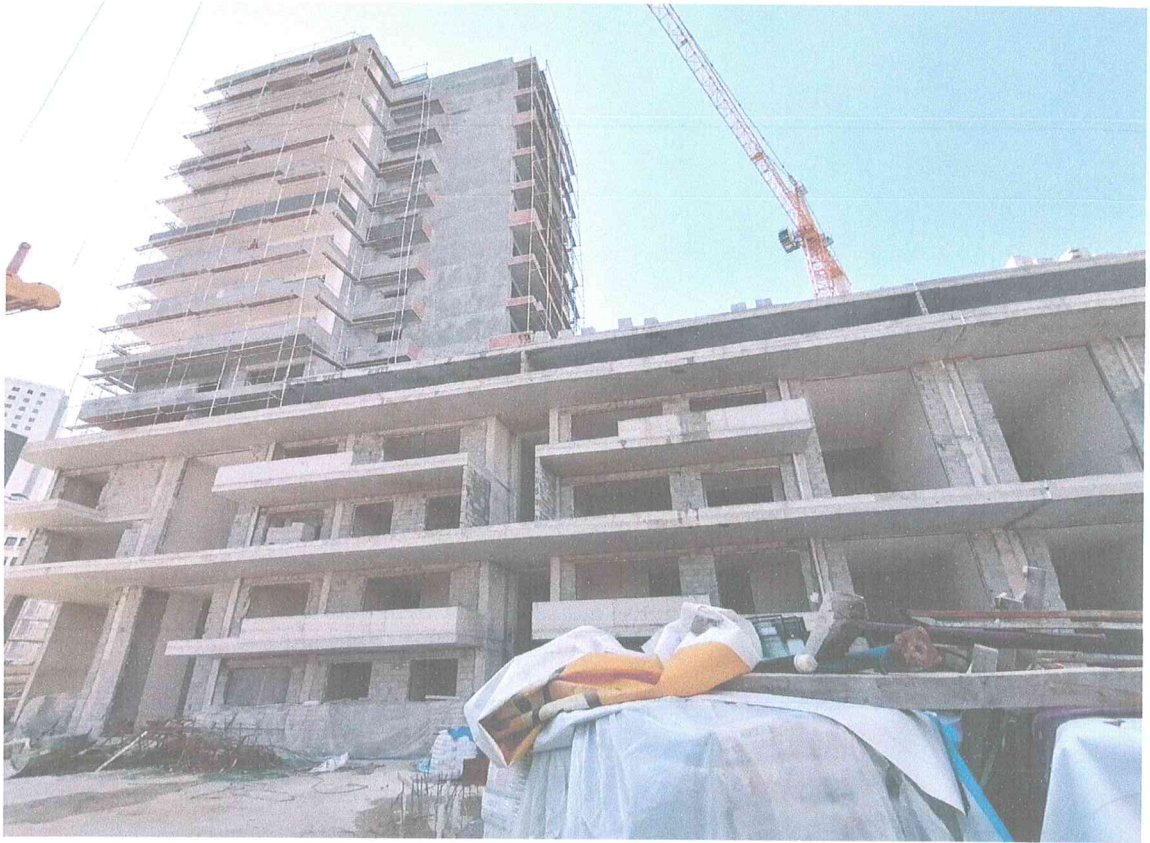
Şekil 1. Konsept Vera cephe görüntüleri

Konsept Vera isimli 1046 ada 11 nolu parselde bulunan bloklar dışarıdan incelendiğinde herhangi bir kat ötelemesine rastlanmamıştır (Şekil 1). Bloklar üzerinde yapılan değerlendirmeler Şekil 2 ve 3 dikkate alınarak yapılmıştır. Bu incelemelerdeki esaslar aşağıdaki şekilde özetlenebilir;

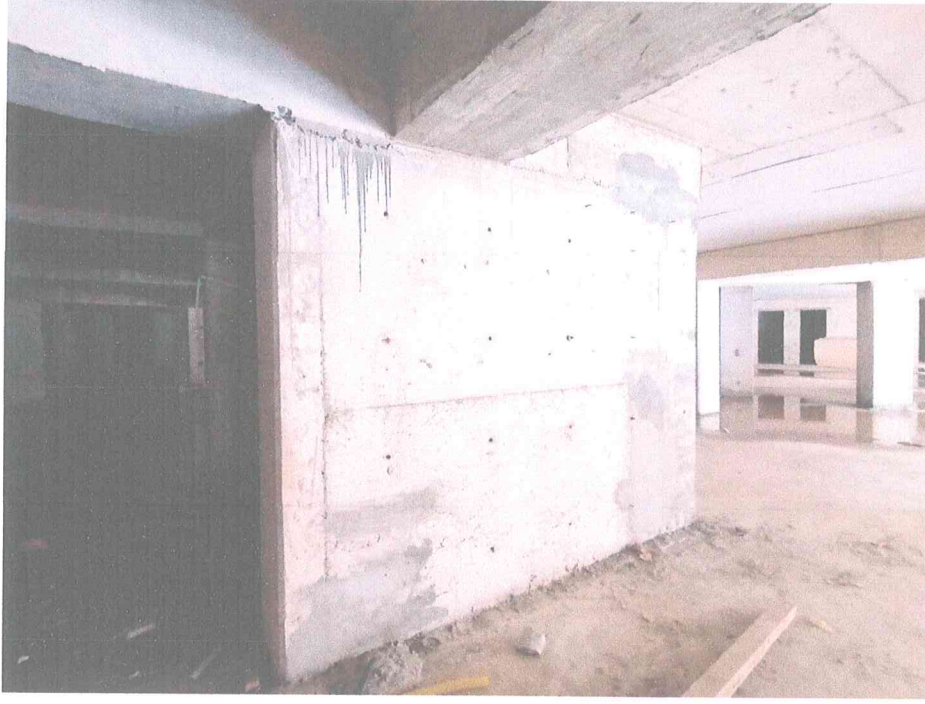
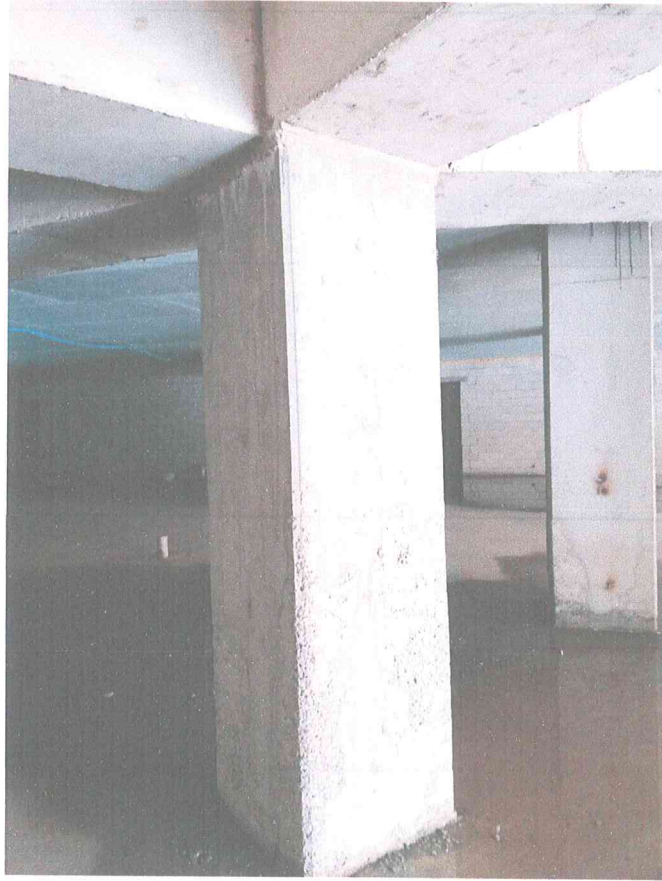
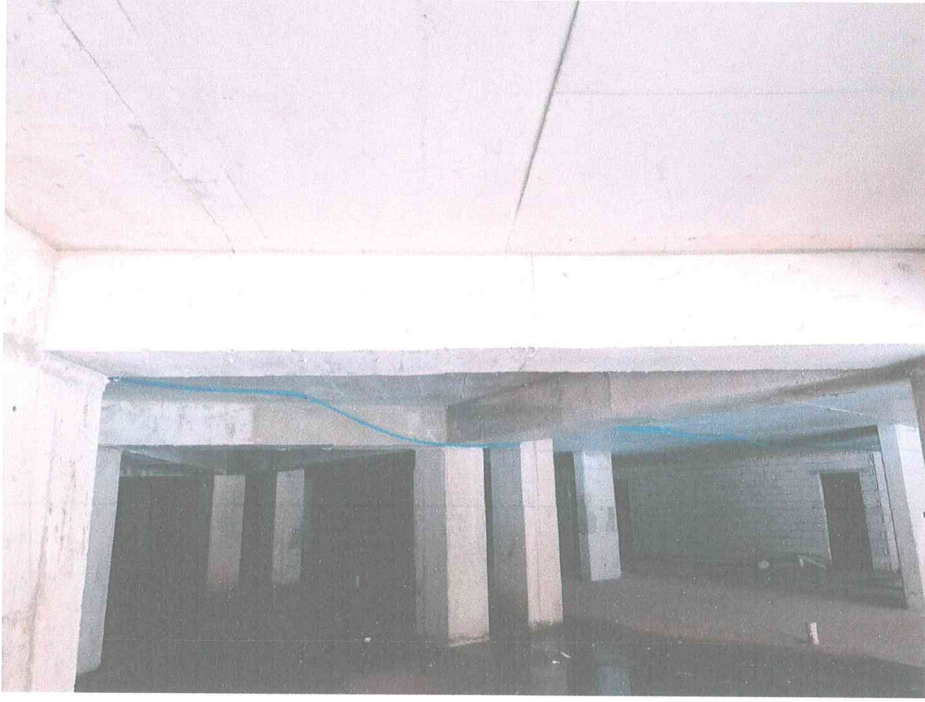
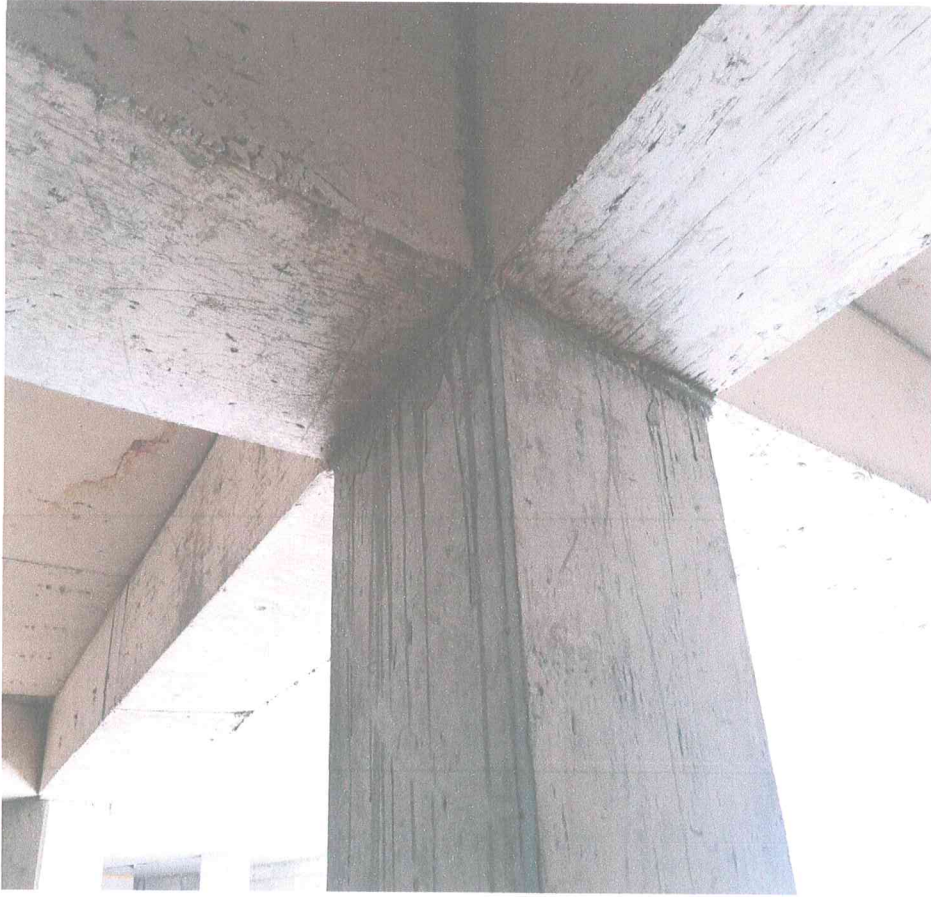
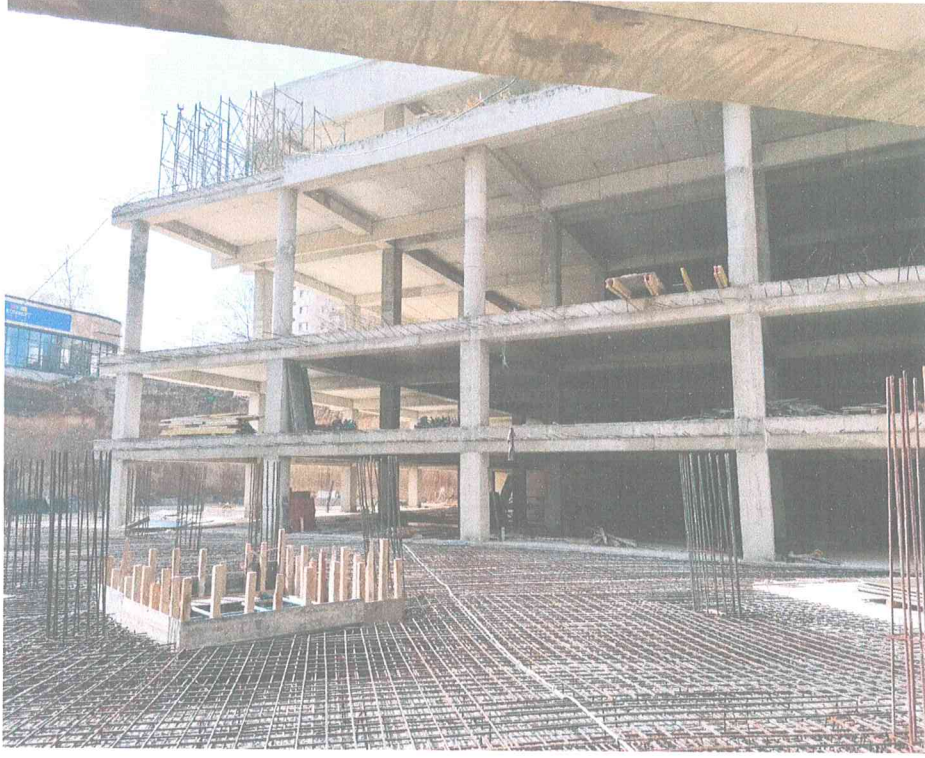
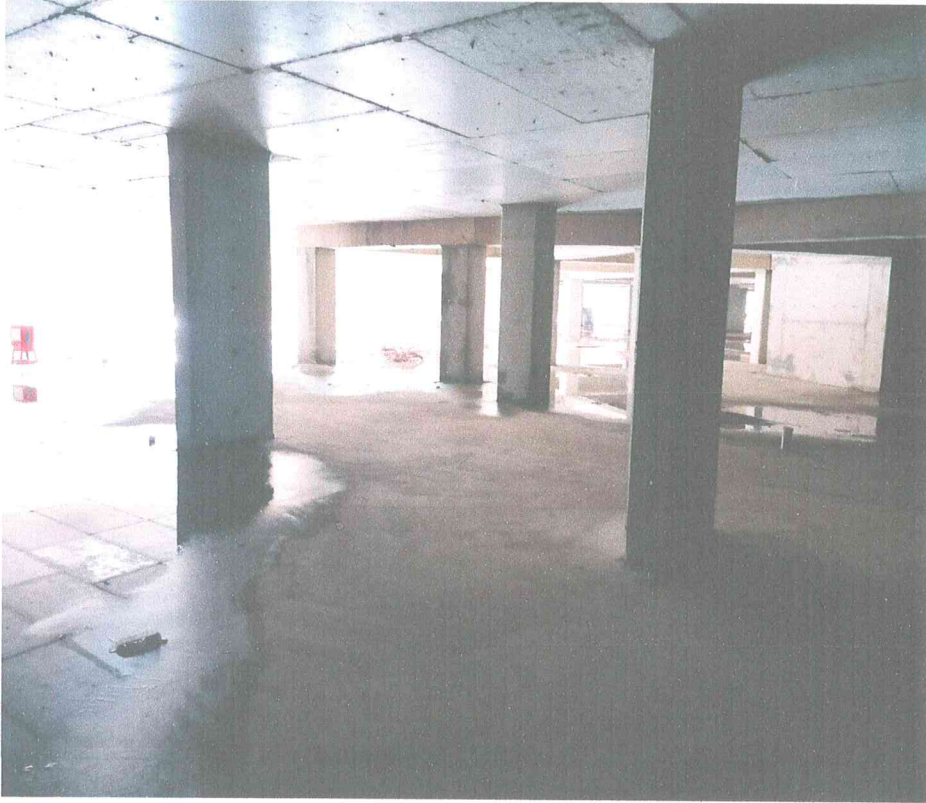
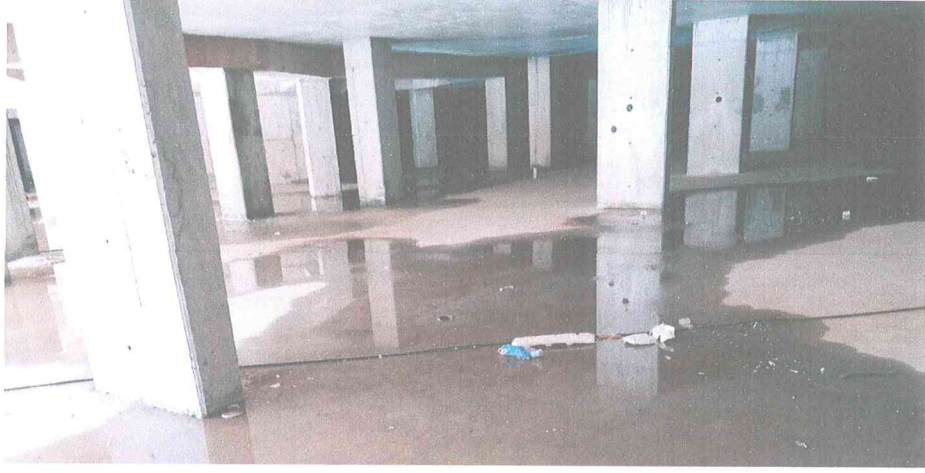
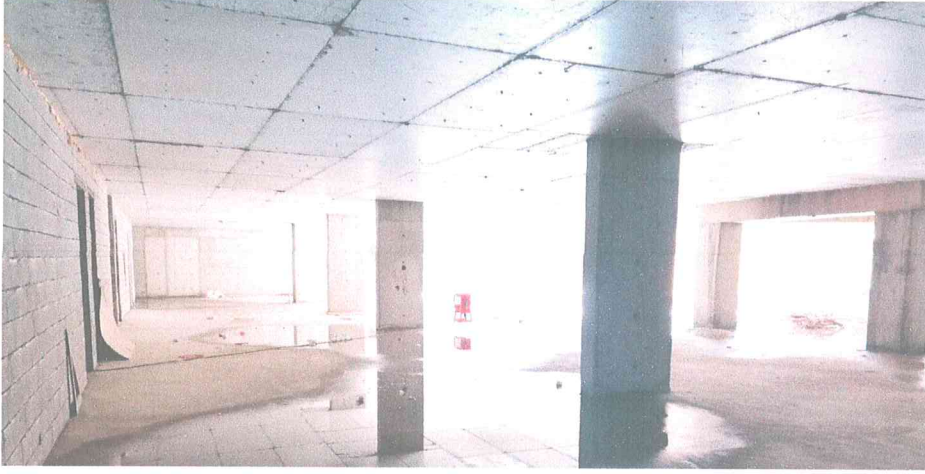
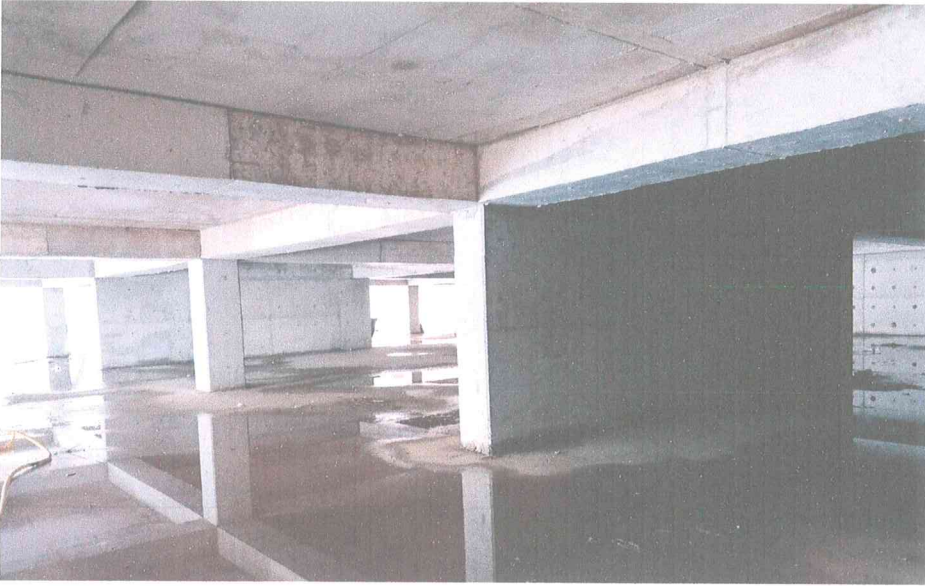
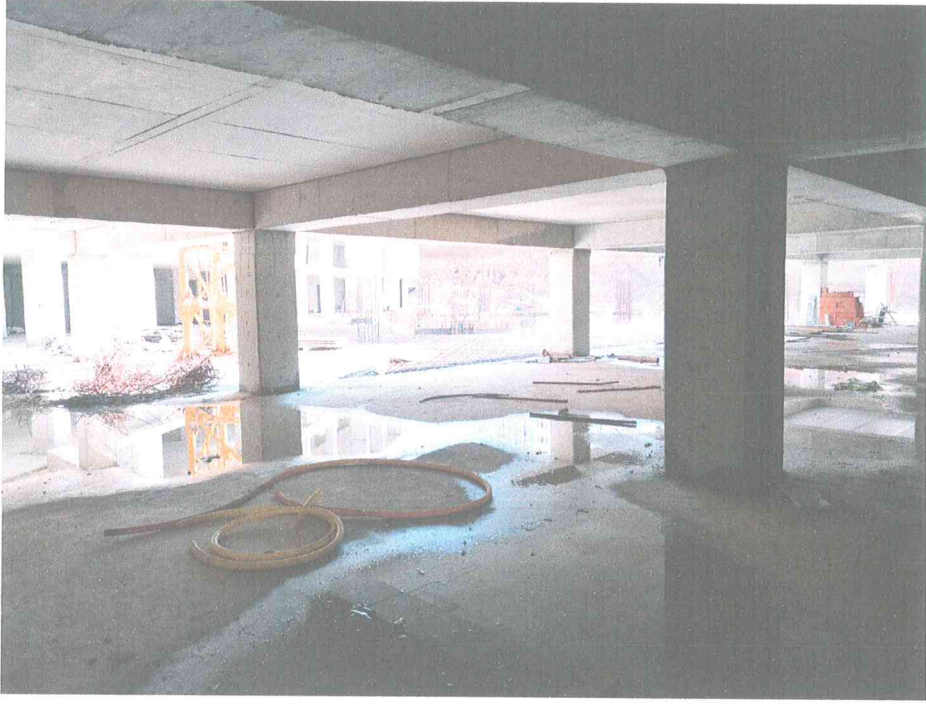
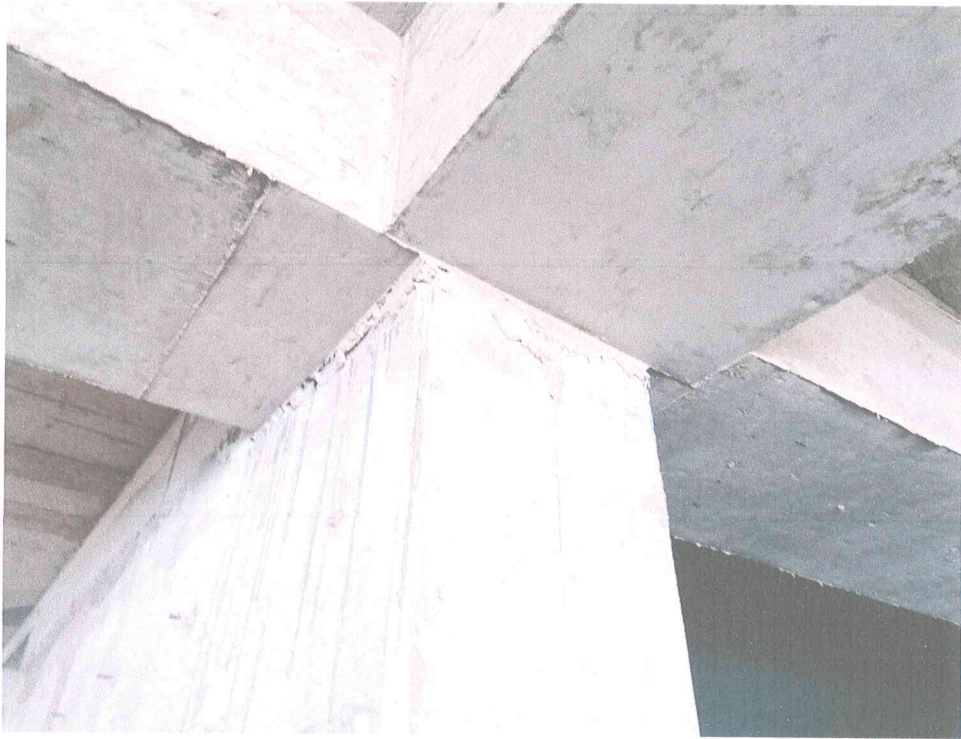
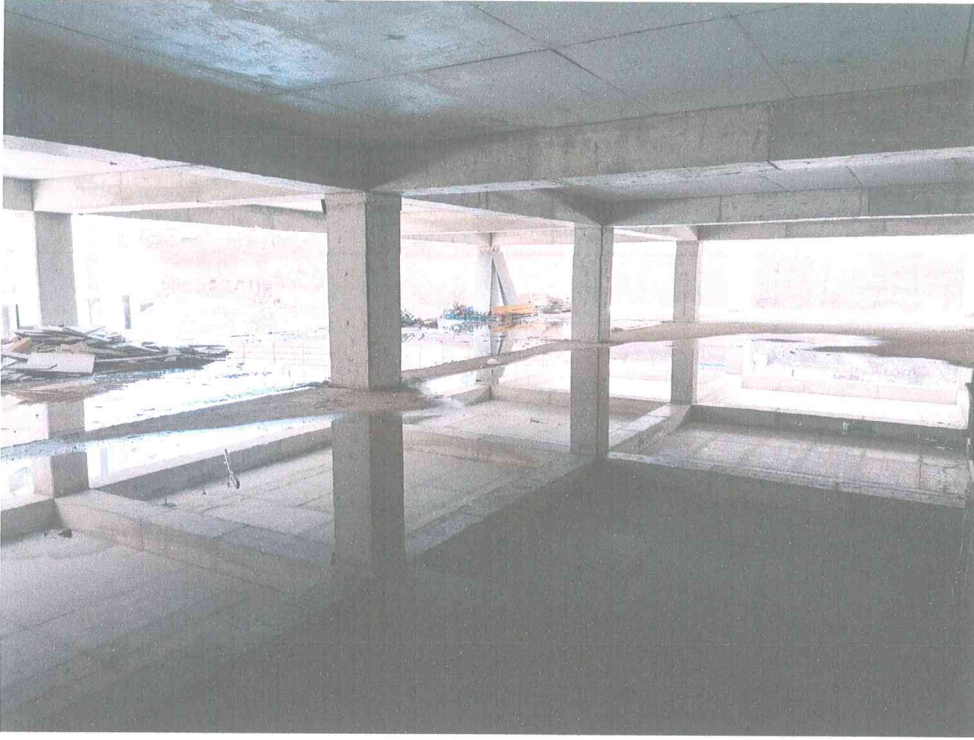
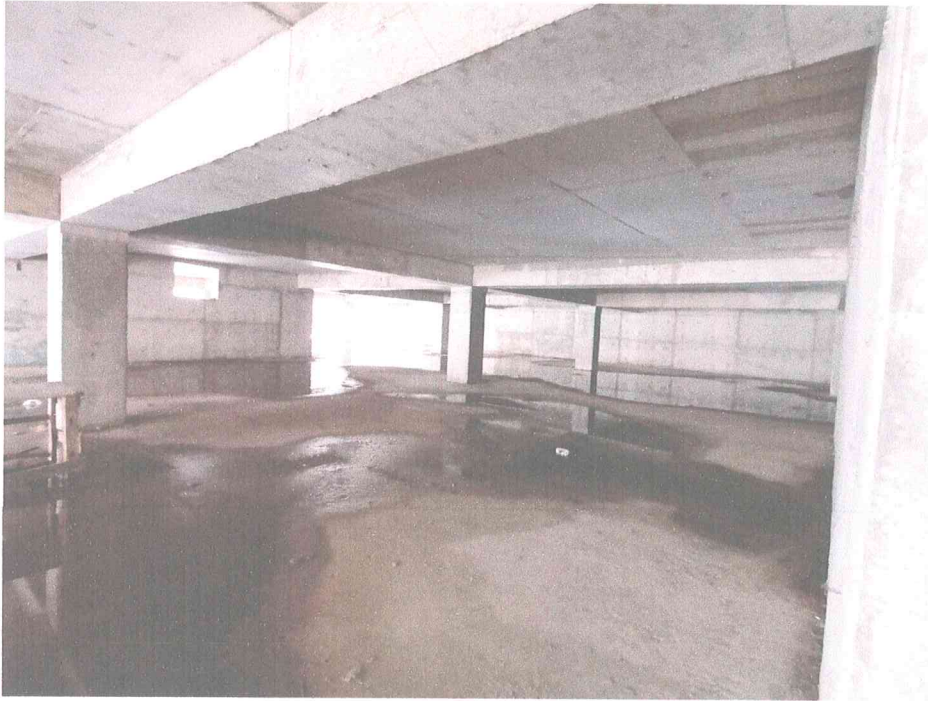
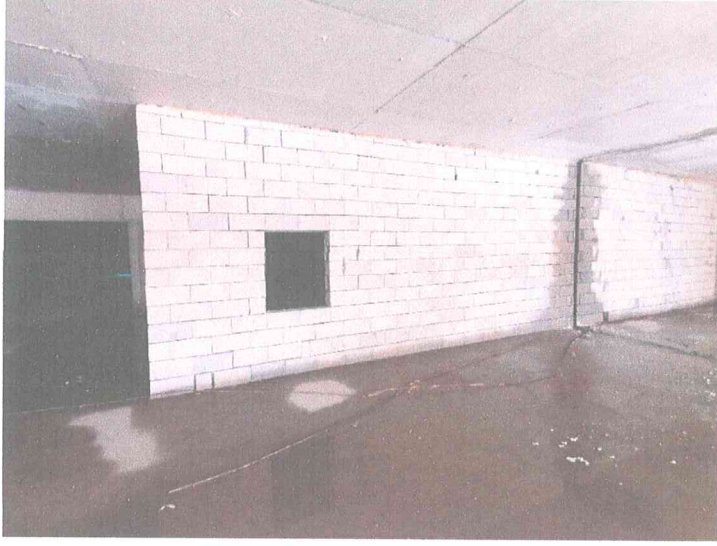
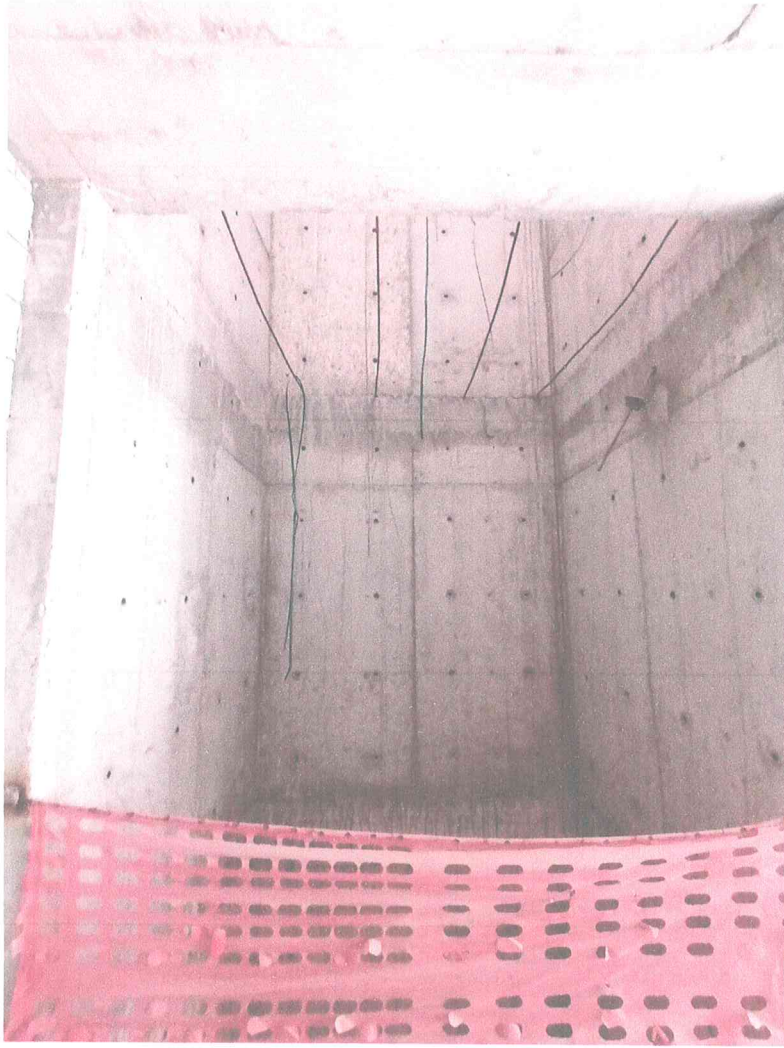
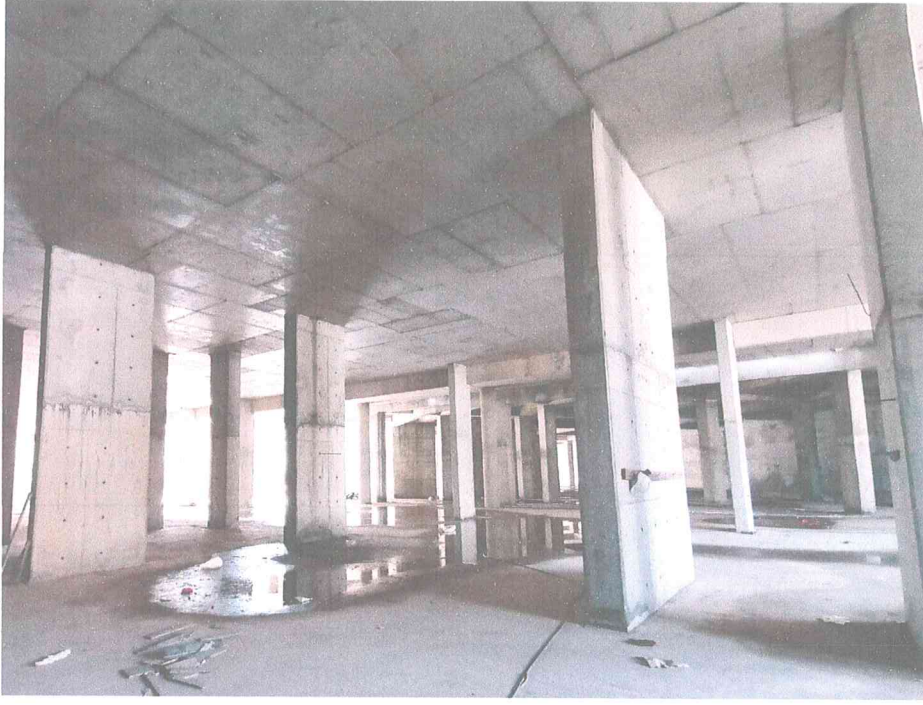
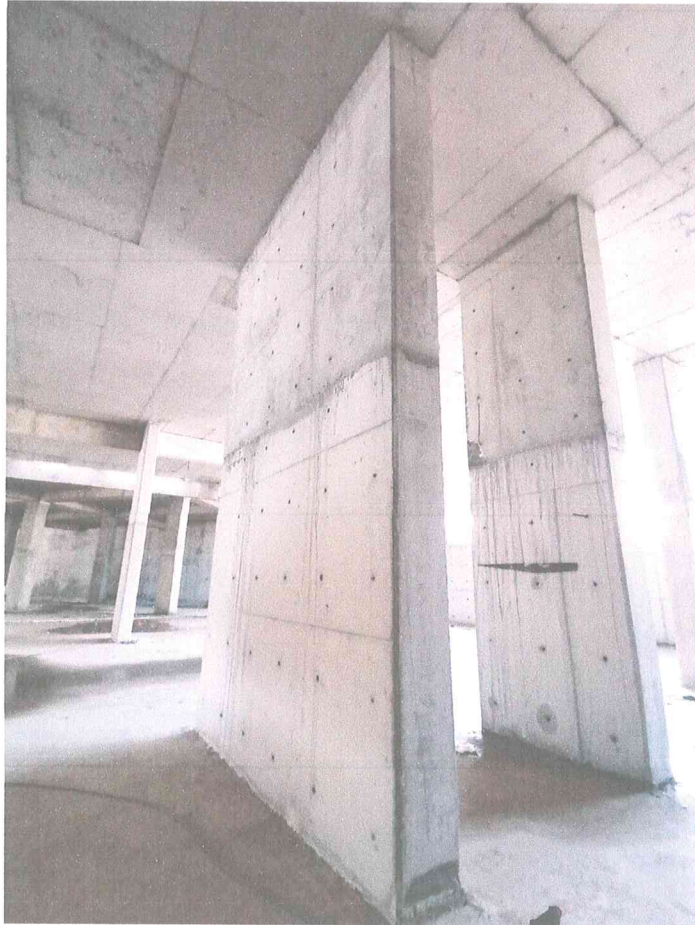
Şekil 4. Konsept Vera taşıyıcı sistem elemanları

Şekil 2 ve 3 dikkate alınarak ilgili yapı yerinde incelenmiştir. Yapılan incelemeler ve gözlemler sonucunda yapının (A, B ve D bloklarında) taşıyıcı sisteminde (elemanlarında) deprem kaynaklı herhangi bir hasar durumu gözlenmemiştir. Şekil 4’de incelenen bloklardaki taşıyıcı sistem elemanları verilmiştir.

Elazığ ili, Merkez İlçesi Cumhuriyet Mah. Fatih Ahmet Baba Bulvarı No:1/A adresinde bulunan Konsept Vera isimli 1046 ada 11 nolu parseldeki binalar incelenmiştir. Yapılan incelemeler sonucunda binaların “**Hasarsız**” olduğu kanaatine varılmıştır.
